相談解決のためのテストから No.87

独立行政法人国民生活センター

チャイルドシートを運搬中に可動部品で指をけが

<title>チャイルドシートを運搬中に可動部品で指をけが（相談解決のためのテストから No.87）</title>

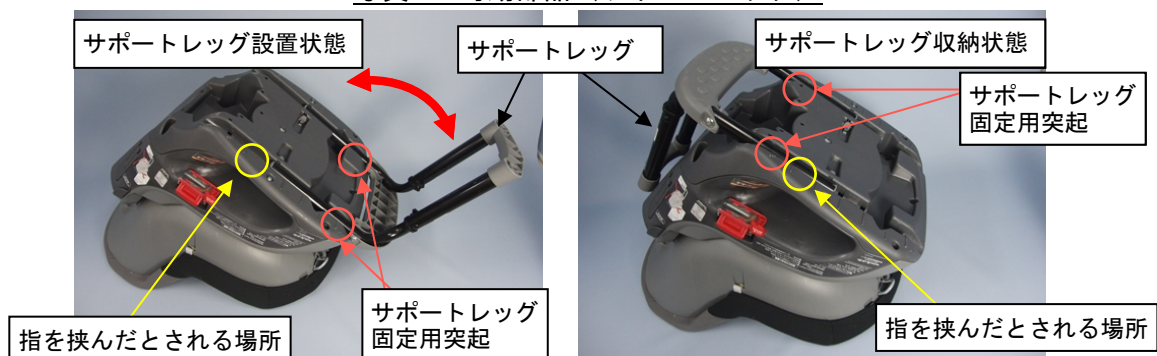
写真 2. 可動部品（サポートレッグ）

当該品は、幼児や子供を自動車に乗車させる際に、安全を確保するため身体を座席に固定するチャイルドシートでした（写真 1）。サポートレッグと呼ぶ、シートを安定して設置するためのＬ字型の可動部品がついており、折りたたんで収納できるようになっていました（写真 2）。

指を挟んだとされる場所

サポートレッグが収納及び設置した状態で固定されるように、サポートレッグのパイプが収まる溝には突起が設けられており、押し込むと、「カチッ」という音とともに固定されました。

以上、当該品は可動部品（サポートレッグ）が固定されていなかったことに加え、底面にあるサポートレッグの収納溝に手をかけた状態で運んだため、サポートレッグと収納溝に指が挟まれて、切断したものと考えられました。

メーカーである株式会社カーメイトは、自社ホームページに「重要なお知らせ」として指はさみの危険に対する注意喚起文を掲載するとともに、ユーザー登録された客先へホームページと同内容の注意喚起文、追加説明書、本体貼り付け用の注意喚起ステッカーの送付を行いました。

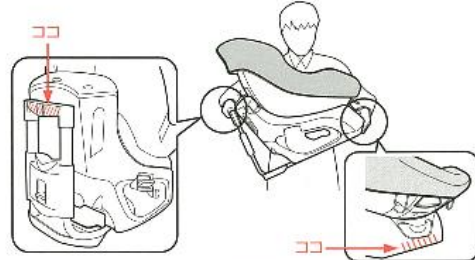
2、サポートレッグを収納する。
●収納する際、手指を挟まないように注意。

3、本体の先端とサポートレッグの端を持つ。
